# 本校蒸気タービン実験装置再生プロジェクト (第1報)

## Restoration Project of Our College Steam Turbine Workshop (1<sup>st</sup> Report)

### Abstract

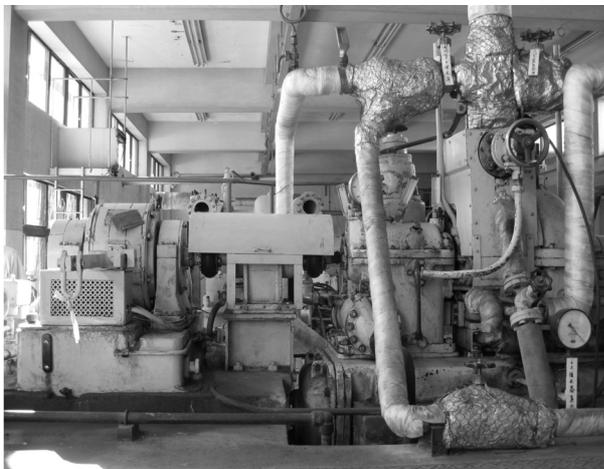
図1 本校蒸気タービン

本校実習工場蒸気タービン実験装置は昭和44年に設置され、商船学科の卒業研究及び4年生機関コースの実習や実験用として使用されていたが、故障のため平成14年より運転できない状態が続いている。現状では本校の学生が実習や実験に使用していたタービン船（北斗丸）が既に廃止されており、また平成23年度に航海訓練所のタービン船（大成丸）の廃止が決定している。このため図1に示す本校の蒸気タービン実験装置を再生することはますます重要に

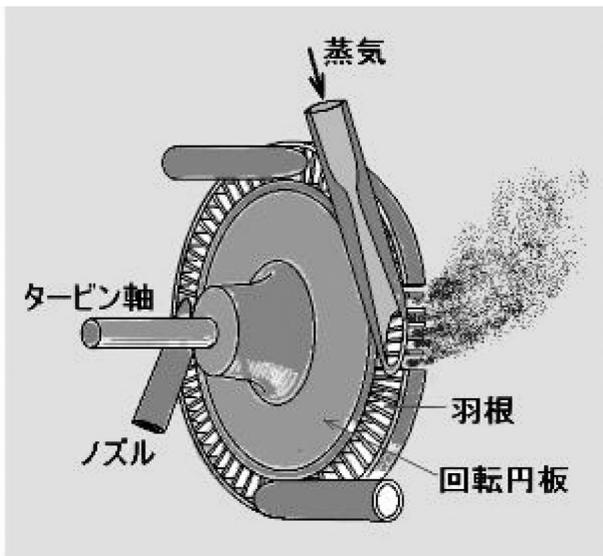
図2 タービンの原理

蒸気タービンは図2のように、回転軸（タービン軸）の周囲に、環状に連なって取り付けられている羽根に、蒸気が作用し回転する装置である<sup>[5]</sup>。

図2では簡略化により、蒸気を吹き出すノズルが4つだけ描かれているが、実際にはノズルも羽根に沿って次々と連なって取り付けられた構造をしている。

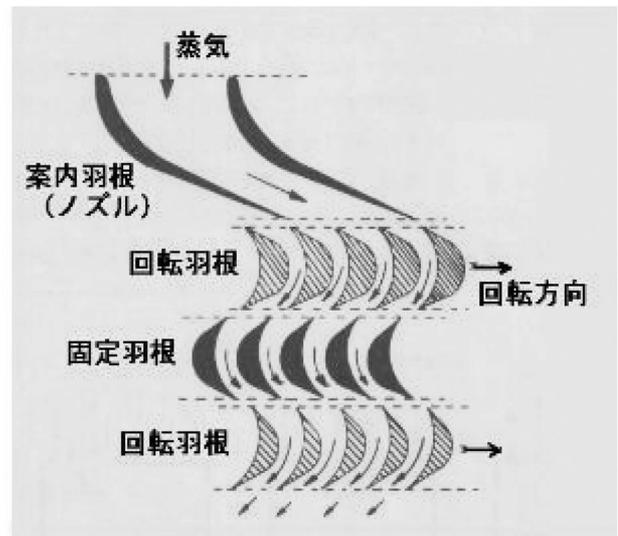
図3 タービン羽根の並び

また羽根の列が上の図では1段だけだが、蒸気の持つエネルギーを効率よく吸収するために、羽根の列が何段も備えられているのが一般的である。その場合、回転羽根に作用して出てきた蒸気が、図3のように固定羽根で方向を変えられて、また次の列の羽根に作用するようになっている<sup>[5]</sup>。

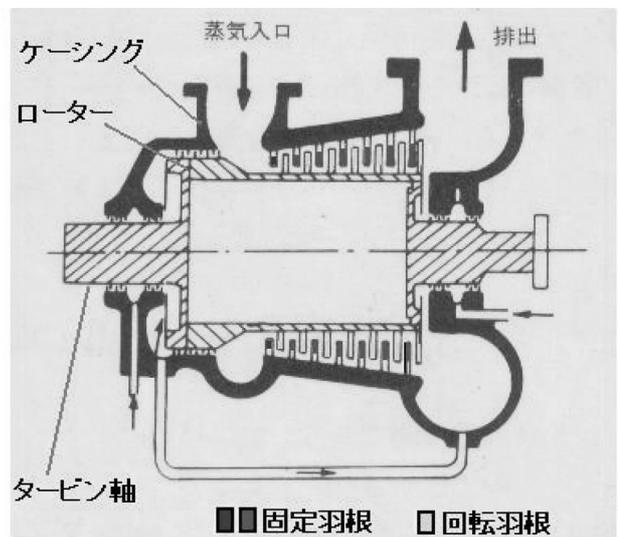
図4 タービンの羽根の構成

図4では羽根の立体的構成が、やや不明瞭であるが、外側のケーシングに取り付けられている固定羽根と、回転するローターに取り付けられている回転羽根が、それぞれに環状にセットされ、交互になるように何段も組み合わされている<sup>[5]</sup>。

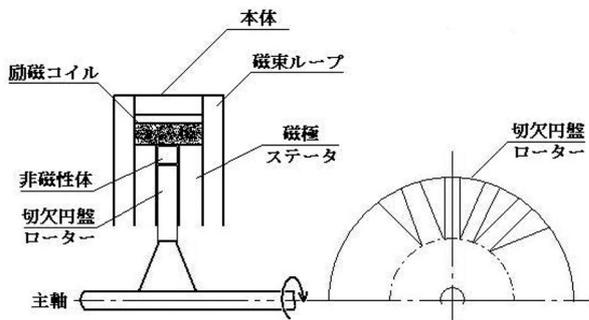
図5 渦電流式電気動力計

渦電流式電気動力計は渦電流（フレミングの右手の法則）を基礎にしている。渦電流ブレーキの構成は図5に示すように原動機（エンジンなど）によって駆動される切欠円盤（ローター）があり、その外周にギャップを設けて磁極（ステータ）が配置されている。

いる。励磁コイルに電流を流すとコイルの周辺にステータ、ローターを通して磁束ループができる。ローターが回転するとローターの切欠部により磁束に激しい疎密が生じ、ステータに渦電流が流れる。この渦電流と磁束とのベクトル積によりローターに回転方向と逆向きの電磁力が働き制動力となる<sup>[6]</sup>。

一方渦電流は熱に交換するため、これを冷却する必要がある。本機は吸水口から入った水がフレームの中を還流して排出される構造になっていて本体内部には水が流れない。従って冷却水による損失トルクがなく低出力の測定が可能である<sup>[7]</sup>。

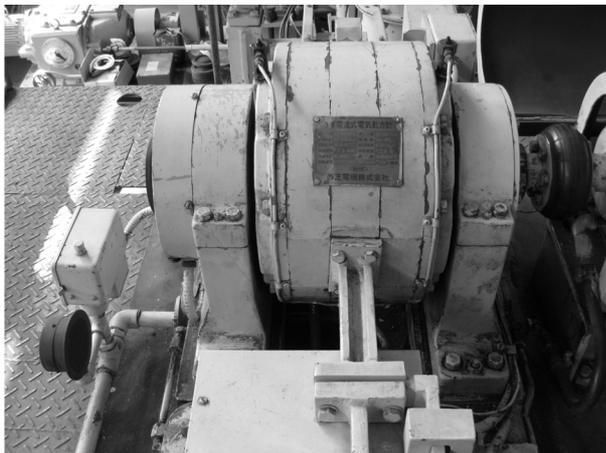
図6 渦電流式電気動力計

はじめに、タイヤ型カップリングを外して、タービン側に問題があるか、または発電機側に問題があるかを調べた。その結果タービン側には特に異常はみられなかったが、発電機側のカップリングがうまく回らなかったため発電機側に異常がみられた(図6 参照)。発電機側の問題が如何なるものかをつ

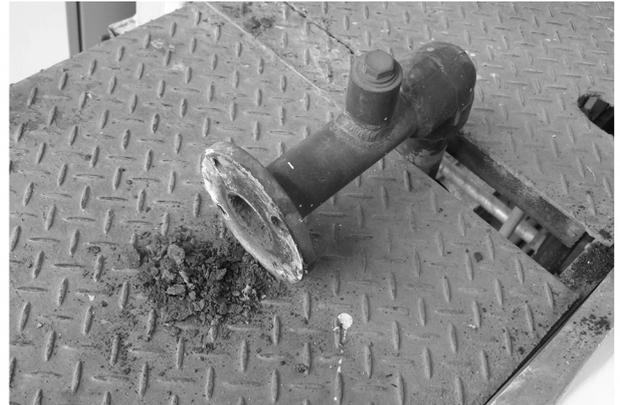
きとめるために、発電機につながれた水道管を外し、管内の状態を確認してみるとサビや汚れがひどかったので管内部の清掃を行った(図7 参照)。

図7 かなりのサビが見られる

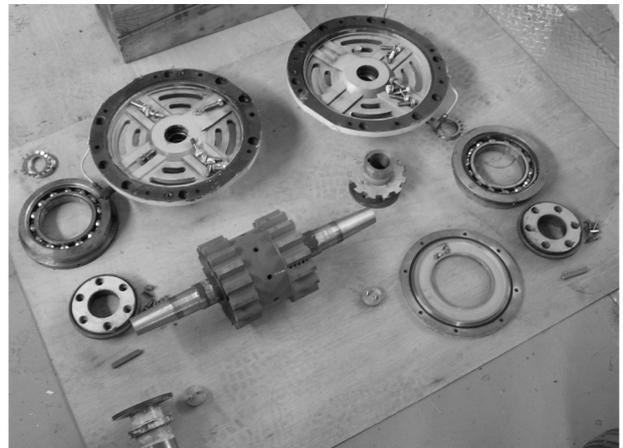
図8 分解した電気動力計

さらに、発電機側に問題があることがわかったので、内部を調べるために発電機(渦電流式電気動力計)を分解した(図8 参照)。いくつかのネジが錆について緩めるときに折れてしまった(図9 参照)。

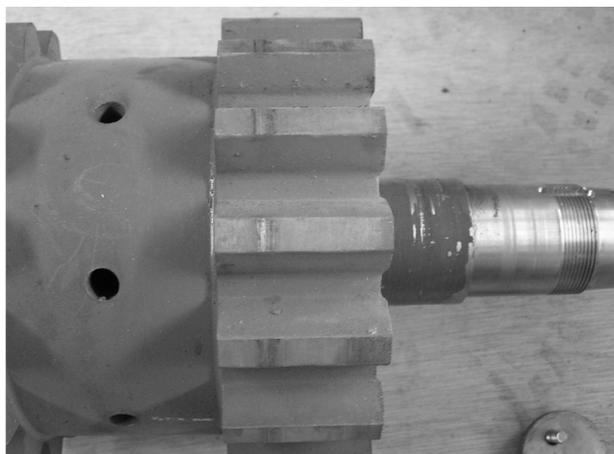
渦電流式電気動力計を分解してみたところ内部でフレームとシャフトが接触し、動かなくなっていたのでシャフトの削れている部分と削れていない部分の高さを合わせるため旋盤で1/10mm程度削った (図11, 図12 参照)。

図11 中心がずれたコイル

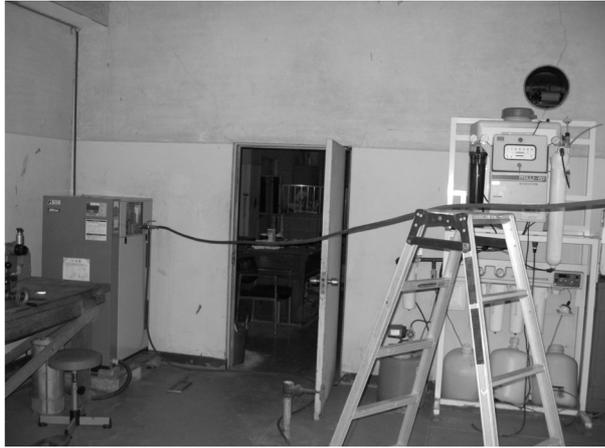
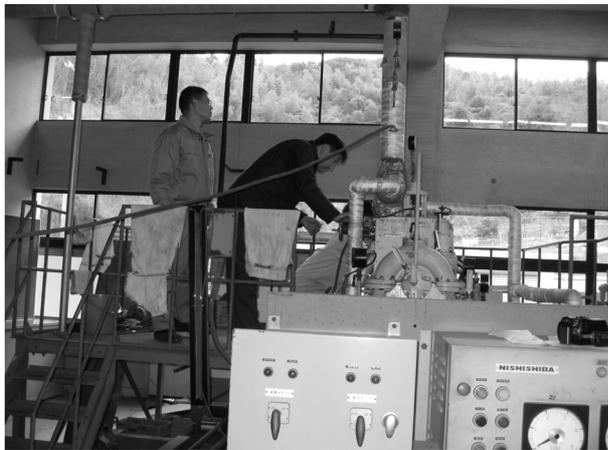
タービンにホースを取り付け (図14, 図15 参照), エアを流し, タービンにエアが流れ込んだところでタイヤ型カップリングを手でゆっくり回転させた。

Fig.14 エアコンプレッサーに取り付けたホース

Fig.15 ホースをタービンに繋いだ様子

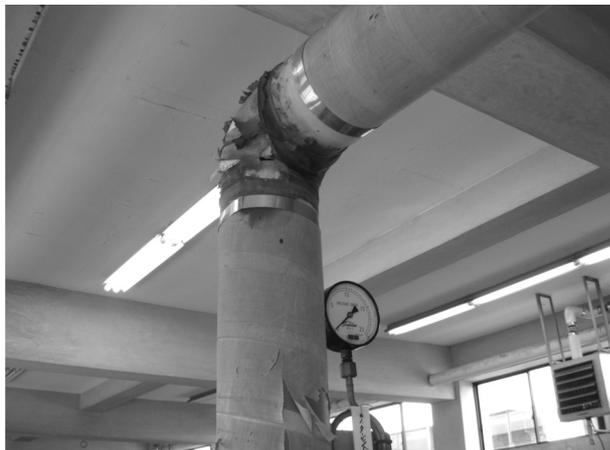
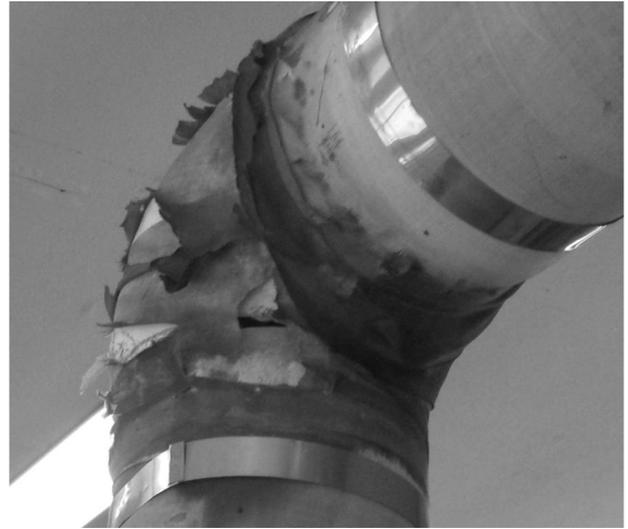
この後本来ならば、カップリングはゆっくりと自然に回り始めるが、今回の試運転では回転を始めなかった。確認してみたところ、タービン側のマンومترにエアは $0.5\text{kg}/\text{cm}^2$ 以上は表示されなかったので、エアが管の一部分から漏れている(図16, 図17参照)可能性が高いと判明した。

Fig.16 腐食している管

Fig.17 拡大図

試運転は長い間使用していないせいかほとんどの配管は腐食や劣化がひどく、動かすことはできなかった。そのために、少なくとも復水ポンプの腐食した吸入側、排出側の配管の交換という大がかりな修理が必要と考えたのでこれ以上の作業は来年度に持ち越すことを決定した。

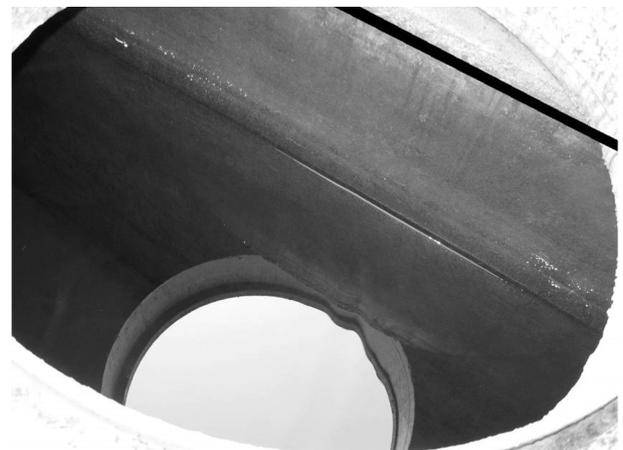
蒸気でタービンを試運転することにした。なぜならば、エアコンプレッサー(最大圧力 $7\text{kg}/\text{cm}^2$ )よりも高い圧力(蒸気 $13\sim 14\text{kg}/\text{cm}^2$ )を得たからである。また、蒸気ならば配管の漏れが生じる部分が視覚で確認できるからである。この試運転のためには復水ポンプを使用する必要がある。復水タンク底部に溜まった復水を取り出すポンプを復水ポンプという。復水タンク(図18参照)も復水ポンプ(図19参照)も長い間使用しておらず貯水がほとんどなかった。そこで、水を入れるためバルブを開け、貯水を一定以上溜めた。また、復水ポンプ本体にも水を満たさなければならない(図20参照)。その理由としては、中にある空気だけではモーターが回転しても空気が圧縮されるのみで水が行き届かないためである。

Fig.18 貯水タンク内の様子  
(本来なら黒線まで水がなければならぬ)

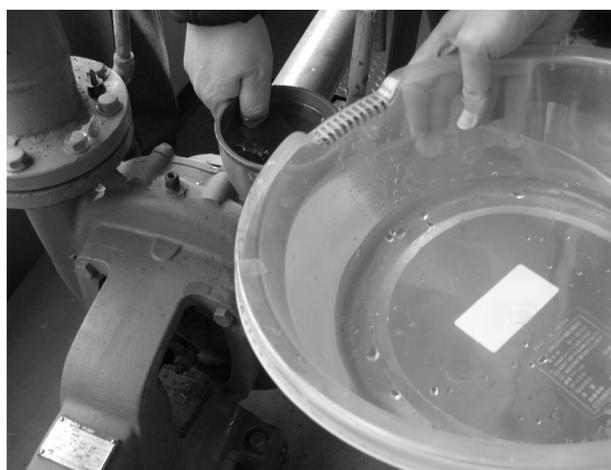
Fig.20 復水ポンプ本体に水を入れる様子

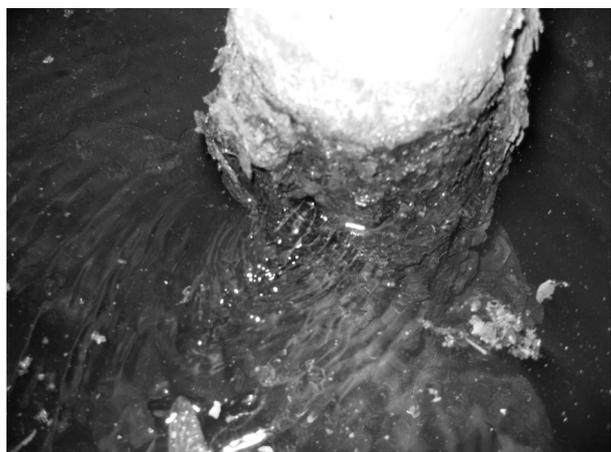
Fig.21 腐食して破損した管

復水タンクと復水ポンプに十分な水量を加えたにもかかわらず水量が満たされる気配がなかった。復水ポンプに繋がれた水道管の内部を調べると管が完全に腐食し破損していた (図21 参照)。
