本校蒸気タービン実験装置再生プロジェクト (第2報)

Project to Restore a Steam Turbine Workshop at the College (2nd Report)

Abstract

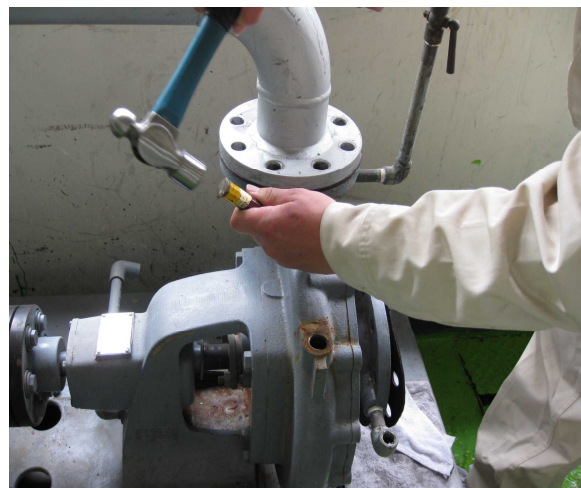
図2 循環水ポンプの分解

昨年度は稼働しなかった循環水ポンプを稼働させようと試みた。電源を入れ、稼働させ続けたが一向に水を循環させることができなかつたため、内部に原因があるのではないかと考え分解し原因を調査した (図2 参照)。ポンプ内部は錆がかなり進行していたが、運転には支障がないと考え (図3 参照)、もう一度組み立てなおして運転方法を工夫することにした。具体的には空回りしないように、はじめだけ弁1 (図4 参照) からホースでポンプ内部を水で満たした。すると水を循環させることができ、正常に駆動した。正常に駆動しなかつた原因は運転方法によるものだった。

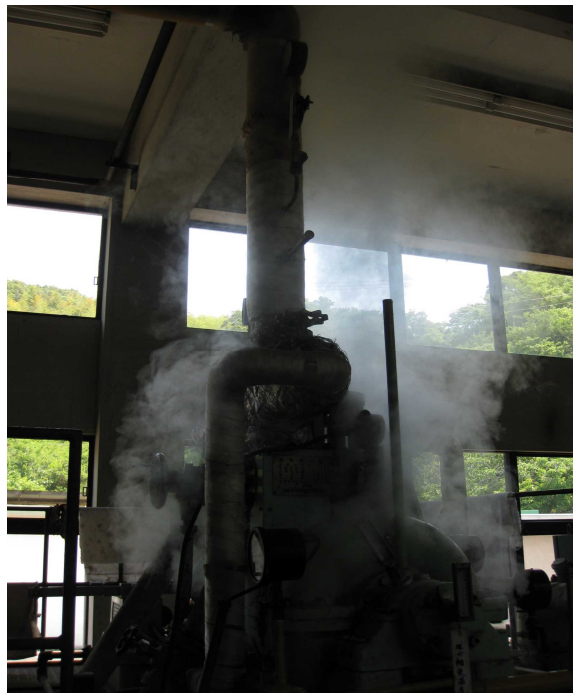
図7 蒸気を取り入れての試運転の様子

次に循環水ポンプが正常に動くことが確認できたので、ボイラーから蒸気を取り入れて蒸気タービンの試運転を行った。パイプからの蒸気漏れは無かったが、本体の繋ぎ目やバルブから蒸気漏れが確認された（図7参照）。

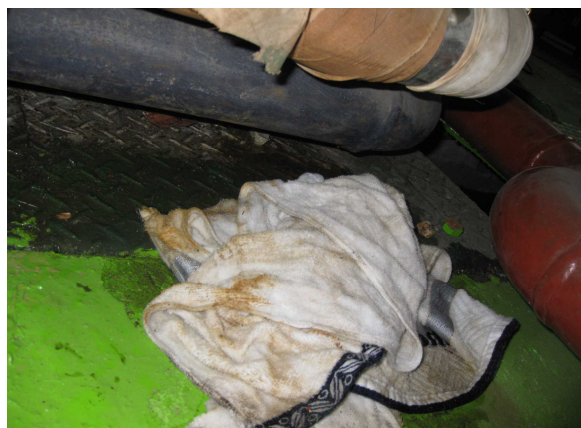
図5 水漏れしたパイプ

循環ポンプの運転中、パイプの数ヶ所から水漏れがあることが確認された (図5 参照)。他にも穴が開いてないか確認する為にパイプを外し、取り外したパイプを金槌で叩いてみると、簡単に穴が開くほど腐敗が進んでいたためパイプを交換した (図6 参照)。

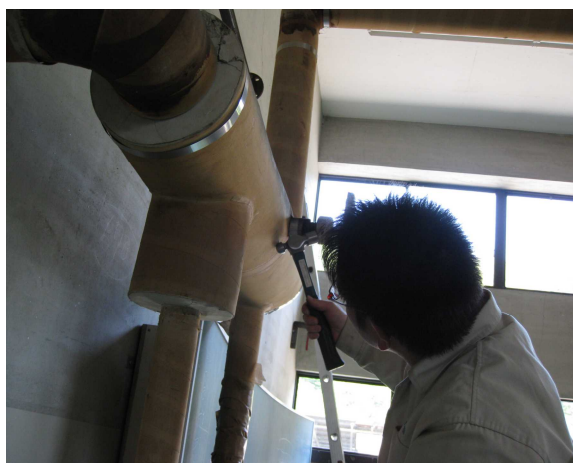
図8 バルブを取り外している様子

蒸気をタービンに送るパイプのバルブは試運転時に蒸気の漏れが激しかったため、パッキンの交換を行った(図8, 図9参照)。バルブを取り外した後、中

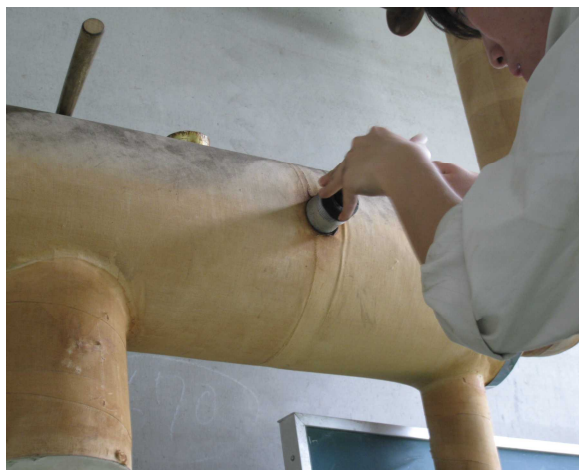
図10 パッキンを取り除いている様子

に入っているパッキンを取り除いた(図10参照)。取り除いたパッキンは熱や経年劣化のためかなり硬化していた(図11参照)。

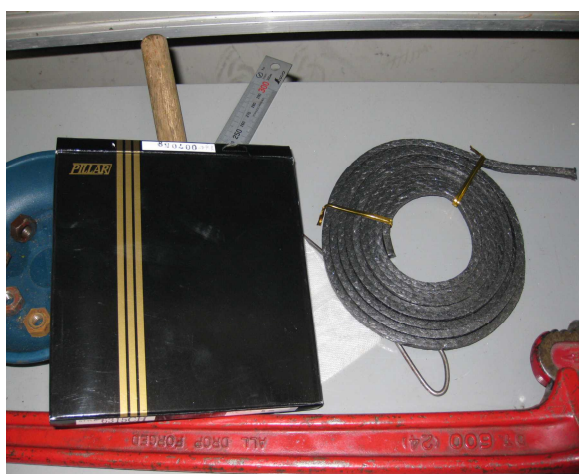
図12 新たに詰めるパッキン

新たに詰めるパッキンの概要(図12参照)

- 日本ピラー工業株式会社
- バルブ品番 6315 CH
- 名称: ピラーフォイル マーク V 低トルクタイプ
- 構造: 中芯に膨張黒鉛系を使用し、その表面をステンレス線で補強した膨張黒鉛の編系で被覆編組した後、特殊潤滑剤及び微粉末黒鉛で表面処理した膨張黒鉛パッキン
- 性能: 使用温度範囲: $-200\sim 600^{\circ}\text{C}$ (酸化性雰囲気の場合は 450 以下)
- 圧力限界: 25.9 MPa
- 主たる用途: 水, 蒸気, 油, 熱媒油, 溶接, ガス, 酸, アルカリ, 鋳鋼弁, 鍛鋼弁

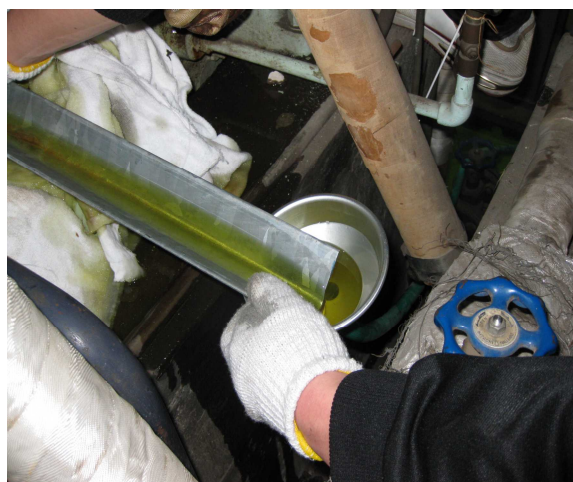
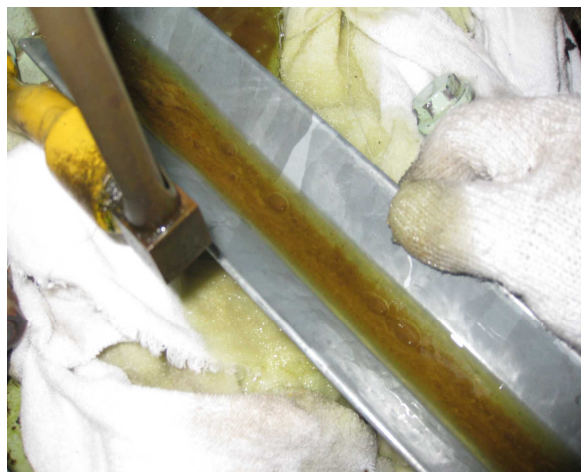
図13 最初の方に抽出されたオイルの様子

次に、タービンオイルタンク内のオイルの交換を行った。オイルを抜いていくと最初は黄金色であり汚れていなかったがでてくるにつれて泥や錆に似た粘度の高いものになった(図13, 図14参照)。抜いたオイルの量が4~5リットル程度と予想よりも少なかったため、まだゴミ等が残っていると考え、オイルとエアコンプレッサーを使用してオイルタンク内の清掃を行った。清掃後、新しいオイル(図15参照)に交換すると、約10リットル入ったので、オイルタンク内には、沈殿し、ゴミを含んだオイルが5~6リットル程度入っていたと考えられる。

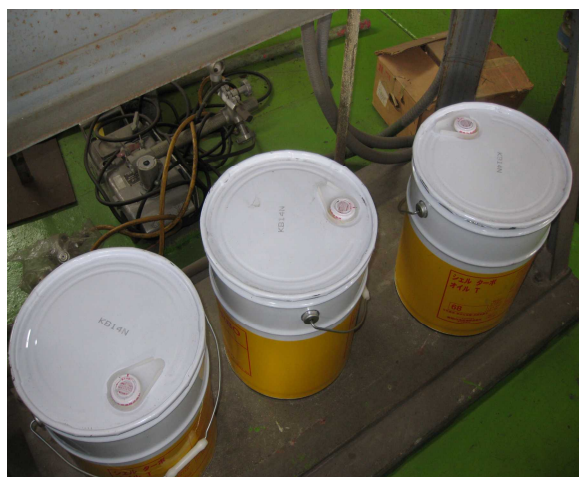
図 15 使用したオイル

新たに入れるオイルの概要

- 油種 シェル ターボオイル 68T

- 密度 0.869 [g/cm³] (15)
- 引火点 (開放式) 236
- 流動点 -10
- 色 淡黄色透明 (L 0.5)
- 動粘度 68 [mm²/s] (40), 8.9 [mm²/s] (100)
- 粘度指数 105

- 過酷な使用条件下でも長期間安定した熱・酸化安定性を維持できる
- 防錆力が優れている
- 水分離性および抗乳化性が優れている
- 放気性および消泡性が優れている

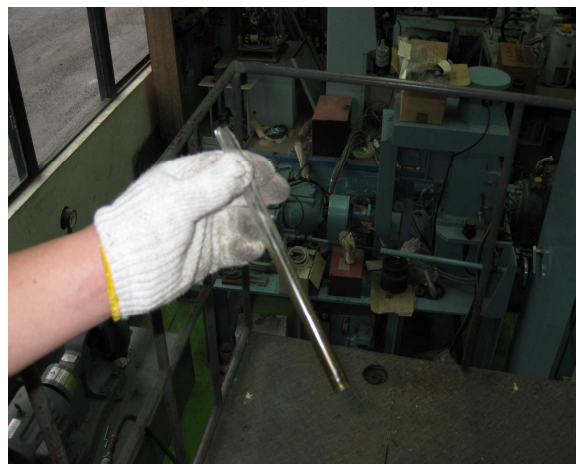
図 16 取り出したガラス管

次に、タービンオイルタンク中に入っているオイルの量を確認する為のガラス管が破損していたため交換を行った (図 16 参照)。破損したガラス管の長さ・直径を測定し、サイズに合うように加工した (図

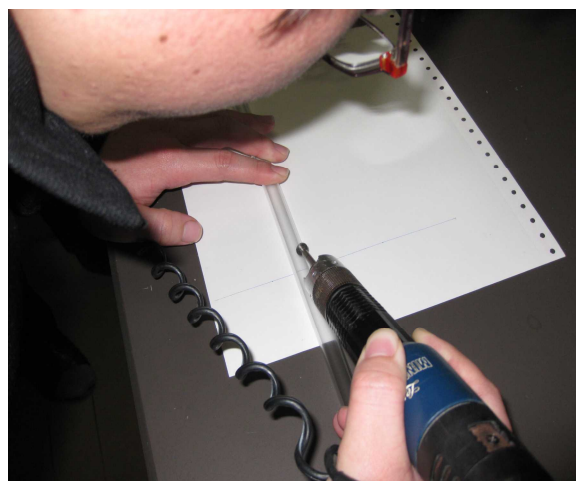
図 17 ガラス管を切断している様子

17 参照)。ガラス管は先端が鋭利なので熱処理により丸くした (図 18 参照)。
